顶燃式热风炉不是越高越好

作者 王长春

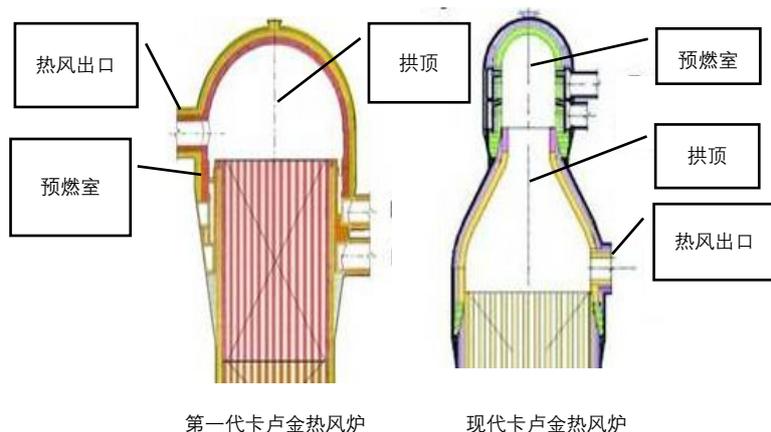
大基本类型：即在拱顶上部布置燃烧器和在拱顶下部侧墙上布置燃烧器（第一代卡卢金热风炉）；在此基础上，后续得到广泛应用的现代卡卢金顶燃式热风炉采

用在拱顶上部布置采用带预燃室的陶瓷燃烧器的方式，预燃室具有煤气空气在燃烧之前充分混合的空腔，充分混合后的空煤气可以实现煤气完全燃烧〔1〕。

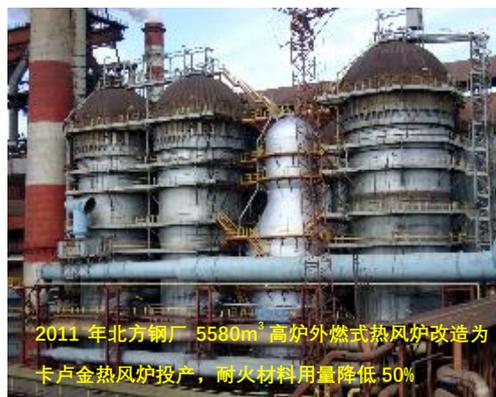
第一代卡卢金热风炉运行 27 年 (1982-2010)，验证了采用普通耐火材料 (硅砖、莫来石砖、粘土砖) 就可以在高风温下长期运行，现代卡卢金热风炉则更是从多方面验证了顶燃式热风炉具有低投资优势。在运行的现代卡卢金热风炉最长运行时间已经达到 22 年 (俄罗斯马格尼钢铁厂 1#高炉，炉容 1400m³，卡卢金热风炉组 1998-2020)，俄罗斯北方钢厂 5580m³ 高炉在 2011 年热风炉改

造工程中就采用了卡卢金 20 毫米孔径 (37 孔) 格子砖热风炉，耐火材料用量降低 50% (相比原外燃式热风炉)。

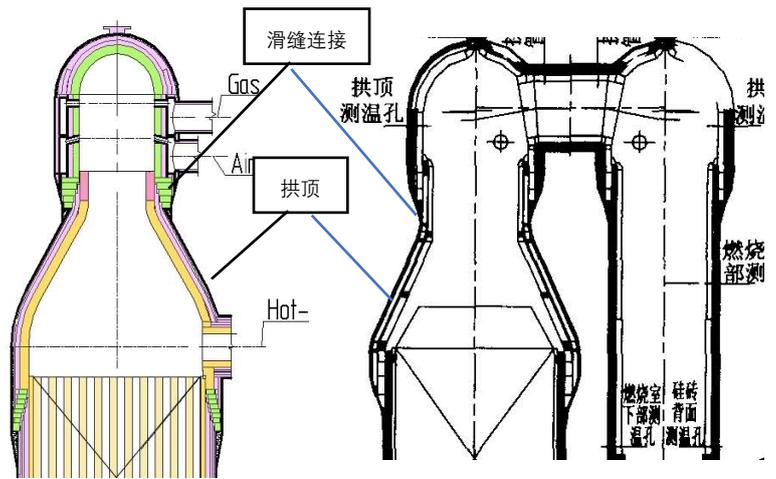
卡卢金顶燃式热风炉的技术特征之一是预燃室置于拱顶上方，预燃室荷重由炉壳承担、预燃室和拱顶砌体采用迷宫式连接，各自膨胀互不影响，因此，预燃室砌体对拱顶砌体没有重力影响。我们在新日铁式外燃式热风炉上也能看到这种布置方式和结构设计：蓄热室上部锥体与上方球形拱顶

卡卢金热风炉拱顶和上方预燃室

新日铁式热风炉锥体和上方球形拱顶

之间采用迷宫式连接，上部砌体荷重由炉壳承担，成为相互独立的稳定结构〔3〕。因此，这种组合拱顶结构的稳定性已经完成了数十年工程验证，设计方法均经过反复计算校核，并且已经列入设计规范，其可靠性是毋庸置疑的。

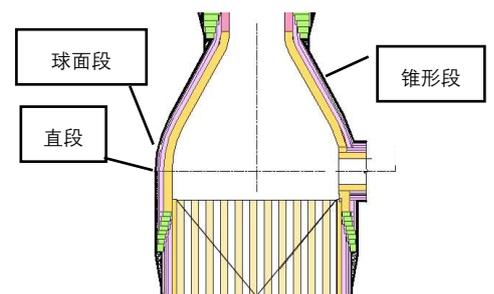
卡卢金热顶燃式热风炉拱顶砌体主要由锥形段、球面段、直段三部分组合而成，拱顶砌体由硅砖、硅质轻质砖、粘土轻质砖、保温材料和喷涂料组成，所有耐火材料的配置和砌筑方法均经过计算校核，设计依据于欧

洲、俄罗斯的设计标准和规范，因此，由卡卢金设计的顶燃式热风炉从未出现过拱顶坍塌事故。但我们注意到一些机构采用了不合规的设计和砌筑方法，这可能导致拱顶砌体在升温膨胀过程中就已经出现损坏，在长期运行中可能引发多种故障和事故。

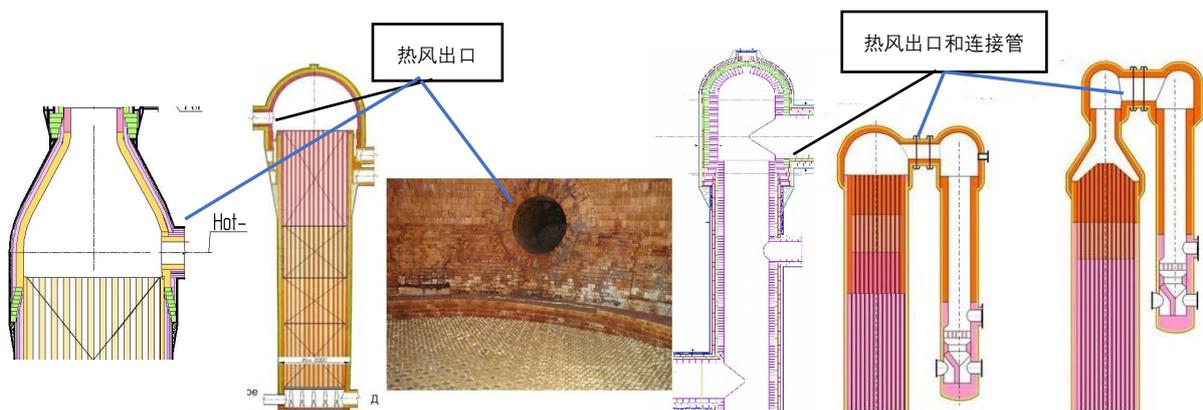
在拱顶上设置热风出口的热风炉和管道结构

现代卡卢金热风炉热风出口设置在拱顶直段，第一代卡卢金热风炉的热风出口（没有采用组合砖）设置在球形拱顶底部，热风管道的竖管结构采用的是“球顶加出风口”的结构设计，外燃式热风炉在两个拱顶之间设置了热风连接管。因此，可以说这种“带风口的拱顶”的结构设计经过长期工程验证，应用非常普遍，工程技术人员在组合砖设计方面取得的成果让热风出口砌体更加稳定，总体来说热风出口砌体设计和砌筑技术是成熟可靠的〔4〕。

现代卡卢金热风炉

第一代卡卢金热风炉及运行 27 年后的热风出口

热风竖管

库铂式外燃热风炉

新日铁式外燃热风炉

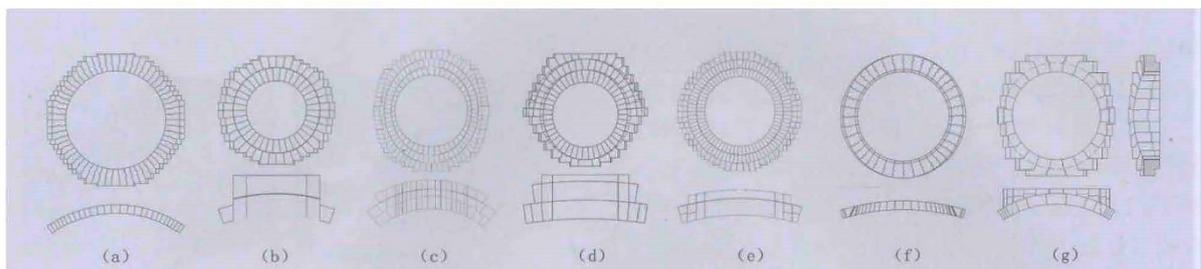
各种热风出口组合砖形式

比较常见的热风出口组合砖形式主要如下图，其中（c）为宝钢外燃式热风炉采用的热风出口组合砖形式，（d）为卡卢金在宝钢湛江大高炉热风炉工程中采用的热风出口组合砖形式〔4〕。

卡卢金设计的热风出口组合砖包括承重环、卸力环和工作环，承重环和卸力环将热风出口上方拱顶大墙砖的荷重均匀分散到周边大墙砖上，保证工作环耐火砖不受大墙砖荷重影响；当采用水平热风支管时，热风出口组合砖由硅砖和低蠕变高铝砖组合而成；当采用垂直热风支管时，热风出口组合砖则全部采用硅砖。砌筑施工执行卡卢金顶燃式热风炉砌筑规范，由卡卢金专家现场做技术指导，这样建设的热风出口组合砖可以满足热风炉稳定长寿的工程要求。

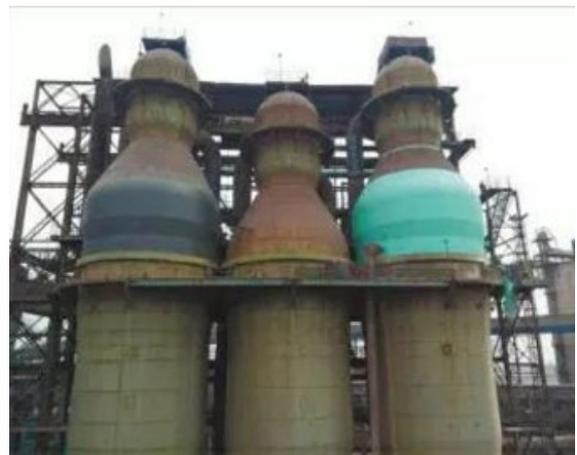
(3) 因为增加了一个独立膨胀段，不同直径的炉壳衔接技术更加复杂，增加了制造加工难度，容易造成各个炉子拱顶形状不一的情况，

“热风出口独立膨胀段”热风炉和常规顶燃式“热风炉（引自附录〔2〕）

带“热风出口独立膨胀段”热风炉作为解决热风出口组合砖损坏的一种对策，不失为一种创新结构。需要指出的是，这种顶燃式热风炉结构因为增加了“热风出口直墙段”或者“整流室段”，既加高了热风炉高度又增大了拱顶直径，会增加工程投资，也使得砌体复杂化，因为设置“热风出口直墙段”或者“整流室段”需要增加一组滑缝连接结构，热风出口仍然需要采用组合砖形式。因此，如果认为这种结构是“今后我国乃至世界高风温顶燃式热风炉因结构瓶颈限制的重大技术突破”〔2〕等等，尚需要今后更多的工程实践验证。
