大高炉高风温热风炉安全运行策略（一）

王长春

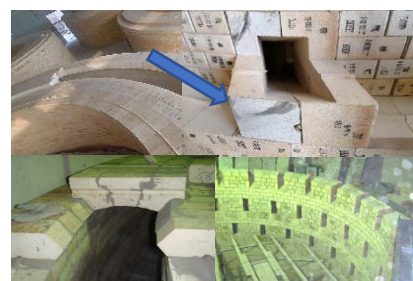
图 3 压力机成砖切割成形烧嘴砖等

卡卢金顶燃式热风炉燃烧器技术已经完全解决了砌体稳定性问题，但若其长寿仍取决于耐火砖抗热震性能。国内有机构仅仅在烧嘴部位使用抗热震耐火砖[3]，但卡卢金一直坚持的技术方案是燃烧器整体使用同一种抗热震耐火砖，现在更是把燃烧器烧嘴砖和其它异型砖都定标为大型压力机机制成砖、切割成形（图 3），国内新建 5500m³ 高炉、5050m³ 高炉卡卢金热风炉都采用了这种燃烧器长寿方案，燃烧器耐火砖抗热震指标提高到 100 次以上（加热到 1100℃后水冷）。

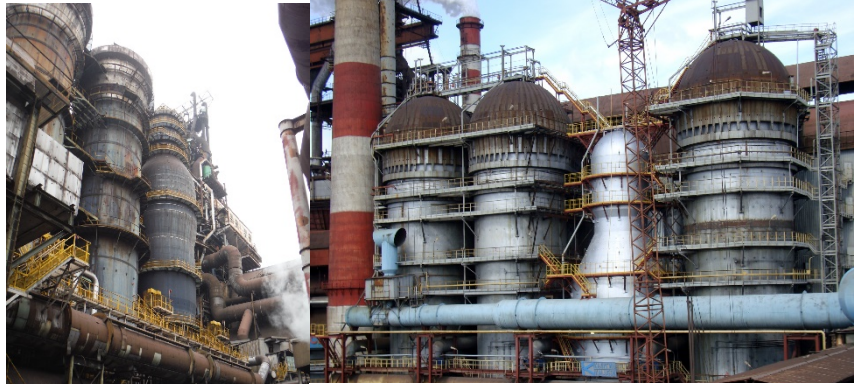
图 4 日本 JFE4300m³高炉库伯式外燃式热风炉改造为卡卢金热风炉

图 5 俄罗斯北方钢厂 5580m³高炉（俄罗斯最大高炉）帝德式外燃式热风炉改造为卡卢金热风炉（全部采用 20 毫米孔径格子砖）

早期国外大型顶燃式热风炉投运后都经过了较长时间的考核期：2011年卡卢金为日本 JFE 公司福山工厂设计的 4300m³高炉（3 号高炉）外燃式热风炉（3#热风炉）改造工程投产（图 4），但直到 2017 年，JFE 福山工厂才陆续开始 3 号高炉另外三座外燃式热风炉改造工程；2011 年俄罗斯北方钢厂

5580m³高炉 2#外燃式热风炉改造为卡卢金热风炉投产（图 5），但之后陆续到 2017 年第四座热风炉改造工程才完工。用户往

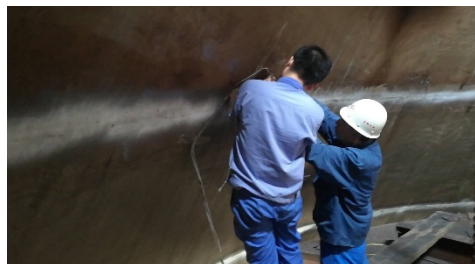
图 6 对 5500m³高炉热风炉现场炉壳焊缝进行残余应力检测

残余应力集中并在运行过程中不断释放是影响承压装备开裂、失效的原因之一，对退火前焊缝的残余应力检测（图 6）结果表明：现场焊接存在局部区域焊接残余应力高的事实。对退火前后的残余应力检测结果表明：退火可以消除近 70%以上的残余应力，因此，退火消应是一个有效消除焊接残余应力的方案[6]。
