## 我们需要了解的热风炉（一）

王长春

### 摘要

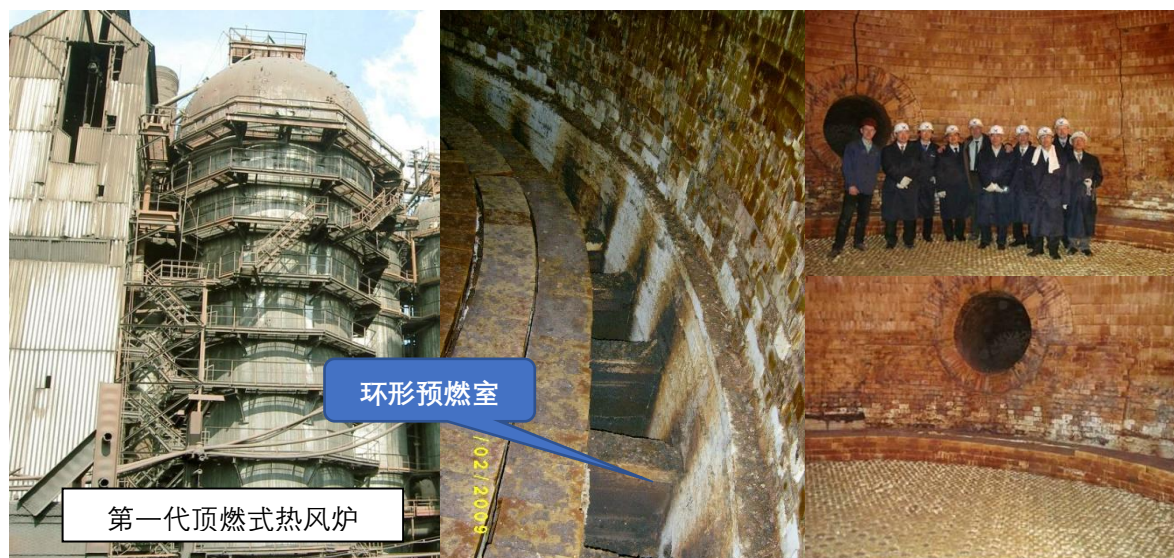
全世界第 1 座带陶瓷燃烧器的顶燃式热风炉（如图，高炉炉容 1500m<sup>3</sup>，蓄热室高温区使用了硅质格子砖）。

在这座热风炉上，在拱顶底部创新地设置了一个 1 米高的环形预燃室，空煤气先预混再燃烧，从而保证煤气完全燃烧（并且是低氮燃烧）。环形预燃室的底部安装有 53 组小型陶瓷燃烧器喷嘴，环形的煤气和空气收集器也在于炉壳内，因此，相对于内燃式热风炉的拱顶，这种顶燃式热风炉的拱顶尺寸更大（内径更大）。

这座热风炉在内衬设计方面还有很多创新，比如对蓄热室温度进行了详细计算，在高温区使用了硅质格子砖，格子砖下部使用了“无托梁独立支撑炉箄子”等。

这座热风炉从 1982 年投产到 2010 年停炉拆除，（内衬）无大修稳定运行了 28 年，风温 $\geq 1200^{\circ}\text{C}$ ，真正开启了顶燃式热风炉时代。但是，这种炉型只建造了一座，因为其拱顶尺寸太大，在两座内燃式热风炉之间放不下这种炉型，不能适应内燃式热风炉改造要求。

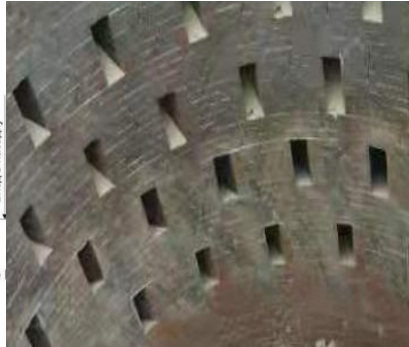
卡卢金顶燃式热风炉燃烧器整体采用高抗  
热震耐火砖，运行 11 年燃烧器完好

中间照片展示了现代顶燃式热风炉燃烧器运行 11 年后完好无损的情况，燃烧器整体采用了高抗热震耐火砖。随着目前耐火材料制造技术的提高，卡卢金热风炉燃烧器已经形成完整的耐火砖材料和砌筑标准。

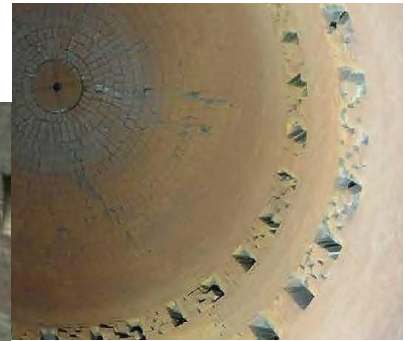
某顶燃式热风炉，因为燃烧器材料缺陷和  
建造质量缺陷导致喷嘴砖破损脱落

那么，右边这幅照片能说明什么问题呢？是指顶燃式热风炉燃烧器的缺陷吗？很显然这是谬误！实际上，这种情况是因为耐火砖材料和建造质量存在严重缺陷导致的喷嘴砖破损脱落。为了降低成本或竞标需要，有一些设计是将空煤气环道甚至预燃室墙砖都改成了所谓“红柱石”甚至是粘土耐火砖，同时又简化了砌筑标准，这种简化设计隐患很大，其理由是认为空煤气温度低、燃烧器整体改造温度低。但这种简化设计是缺乏工程经验支撑的（后文会介绍这种简化设计造成的塌砖事故）。

嘴砖脱落的情况，碎砖会落在拱顶下部的格子砖上，结果是煤气喷口扩大、煤气输入参数出现大范围波动，但只要输入足够的空气，最终大部分煤气在进入拱顶时都会燃烧，不太会出现大量煤气外溢情况。当然，出现喷嘴砖破损情况也是一种严重事故，会导致空煤气不能完全混合、格子砖堵塞等，结果是拱顶温度烧不上去，风温降低。
